CARACTERIZAÇÃO HIDROGEOLÓGICA E AVALIAÇÃO PRELIMINAR DO ATUAL SISTEMA DE GESTÃO DOS AQUÍFEROS CÁRSTICOS, NO MUNICÍPIO DE SETE LAGOAS (MG)

XVII CONGRESSO BRASILEIRO DE
ÁGUAS SUBTERRÂNEAS

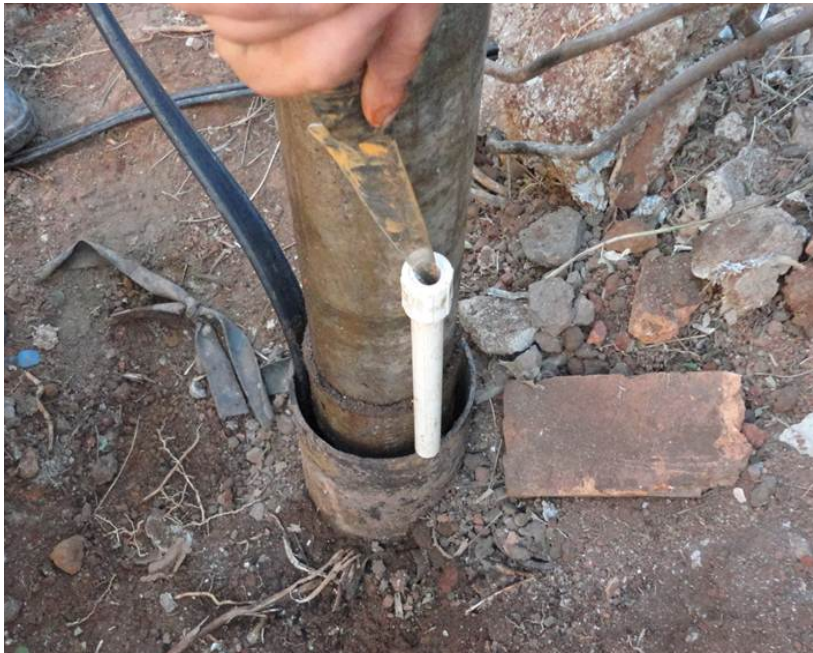
Espaço insuficiente entre tubulação e revestimento do poço.

- ▶ 10% dos poços avaliados apresentam espaço entre o revestimento interno e externo menor que $\frac{3}{4}$ " , o que impede a instalação de tubos de monitoramento dos níveis de água;
- ▶ A utilização de tiras de borrachas para a fixação dos cabos elétricos à tubulação se mostrou ineficiente, uma vez que estas sempre foram encontradas “esticadas”, caídas no fundo dos poços ou dentro das cavidades cársticas;
- ▶ Na maioria dos poços, as tubulações mostram sinais de desgaste e precário estado de conservação;
- ▶ Os poços avaliados dificilmente passaram por serviços de manutenção preventiva;
- ▶ Dificuldade de acesso a alguns poços. Futuras manutenções ou reparos serão igualmente prejudicadas ou mesmo impedidas.

- ▶ Por volta de 10% dos poços avaliados apresentam espaço entre o revestimento interno e externo menor que $\frac{3}{4}$ ", impedindo a instalação de tubos de monitoramento; a utilização de tiras de borrachas se mostrou ineficiente; na maioria dos poços, as tubulações mostram sinais de desgaste e precário estado de conservação, indicando falta de manutenções preventivas.

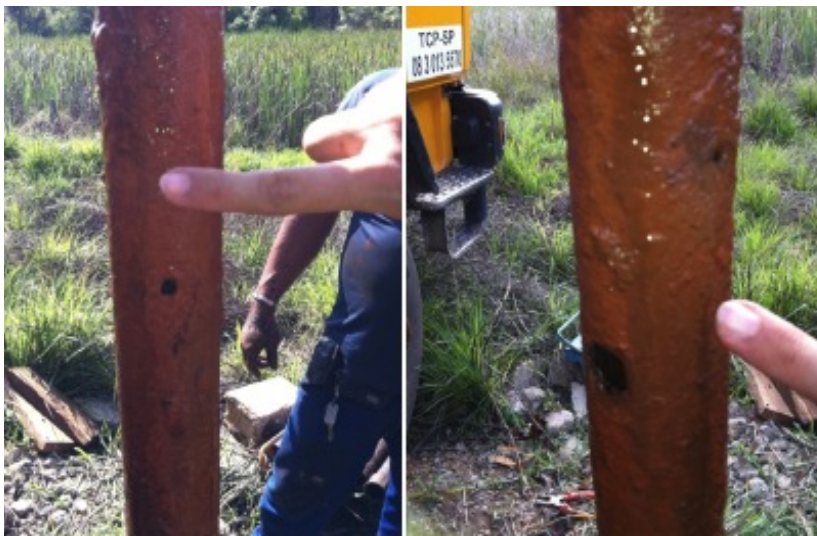
Furos encontrados na tubulação.

- ▶ Desgaste da tubulação (furos, roscas desgastadas);
- ▶ Bombas submersas subdimensionadas e/ou desgastadas;
- ▶ Obstrução mecânica do poço (tubulações e parede do poço, cabos elétricos, tiras de borracha);
- ▶ Obstrução química do poço (incrustações das paredes internas do poço ou bomba submersa).

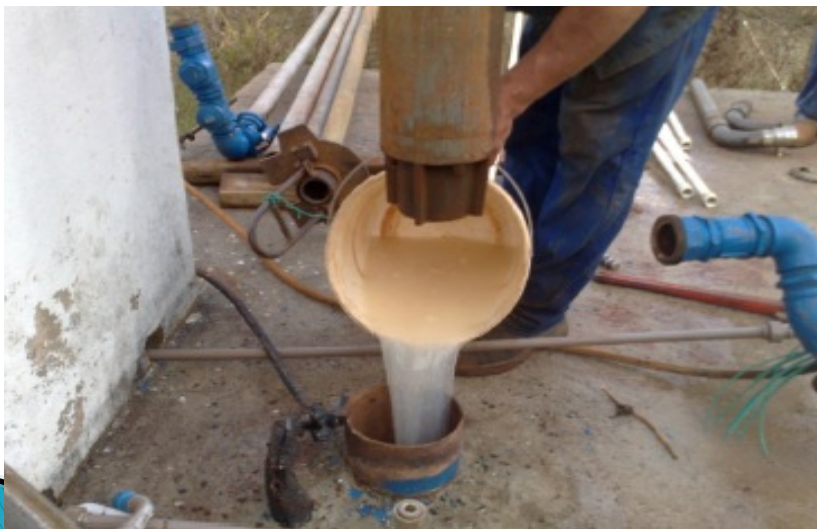
Desinfecção do poço.

- ▶ Antes de todos os testes de bombeamento, houve a adequação dos poços por meio da retirada do equipamento de bombeamento, cadastramento em ficha de campo e reinstalação do equipamento, mais o acréscimo do tubo de medição de nível e a posterior desinfecção do mesmo.

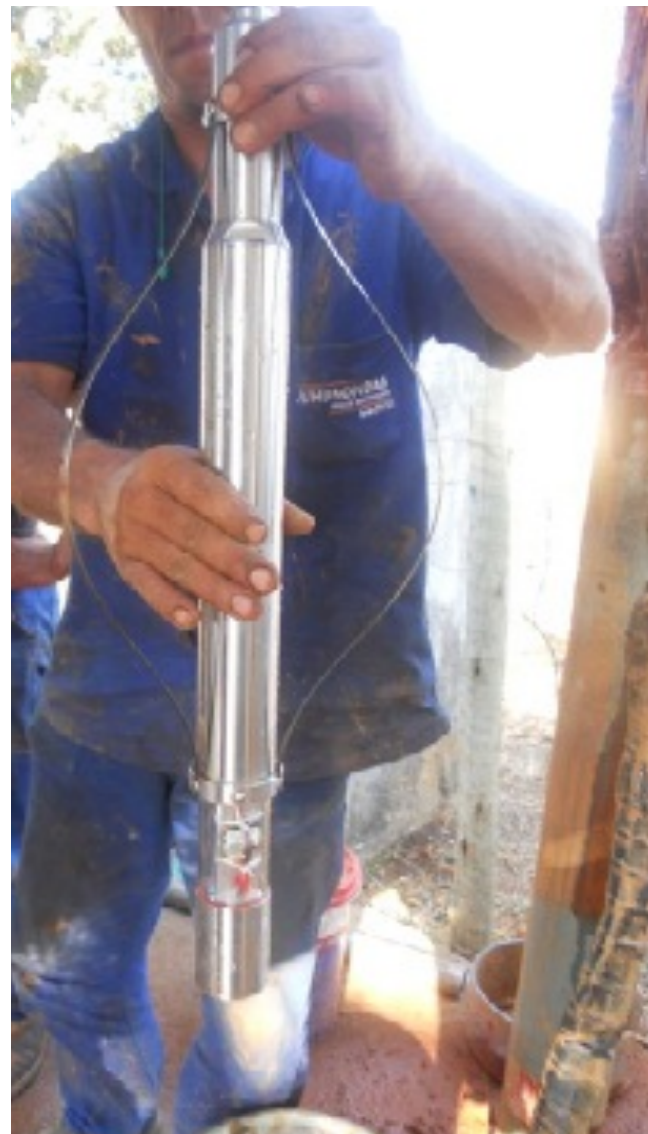
Sensor óptico responsável pela captação das imagens.

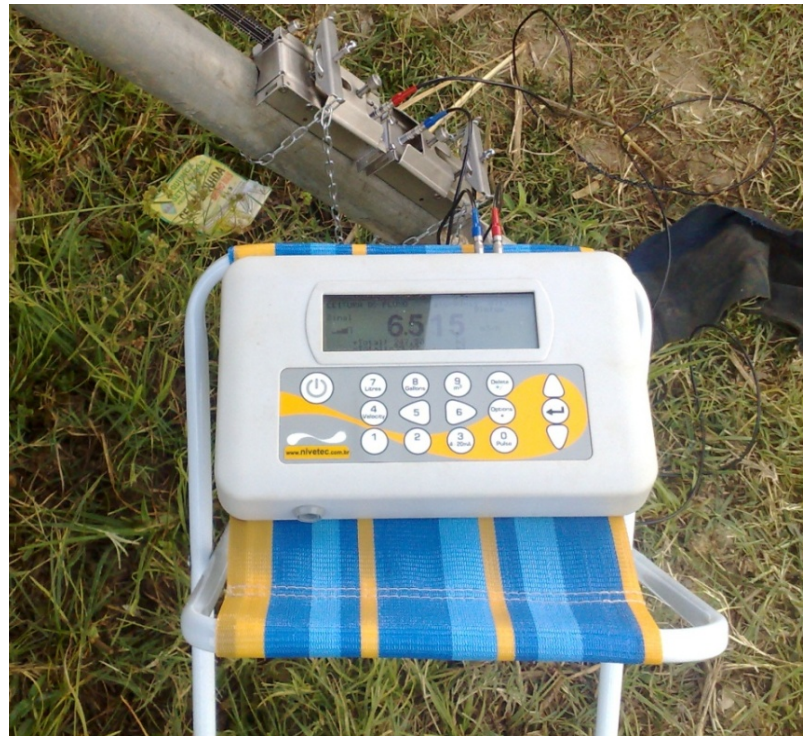
- ▶ **Teste Escalonado** – bombeamento e registro dos rebaixamentos no próprio poço, com 04 etapas com vazões (Q) progressivamente crescentes, seguido de um período de recuperação. A cada etapa de 2 horas de duração, a vazão foi constante, passando de uma etapa para outra através do aumento brusco da vazão, obedecendo uma progressão geométrica, em função do rendimento da bomba.
- ▶ Para a **medição e controle da vazão**, foi utilizado um medidor de vazão ultrassônico (Portaflow 200, da Micronics).

Medidor de vazão ultrassônico.

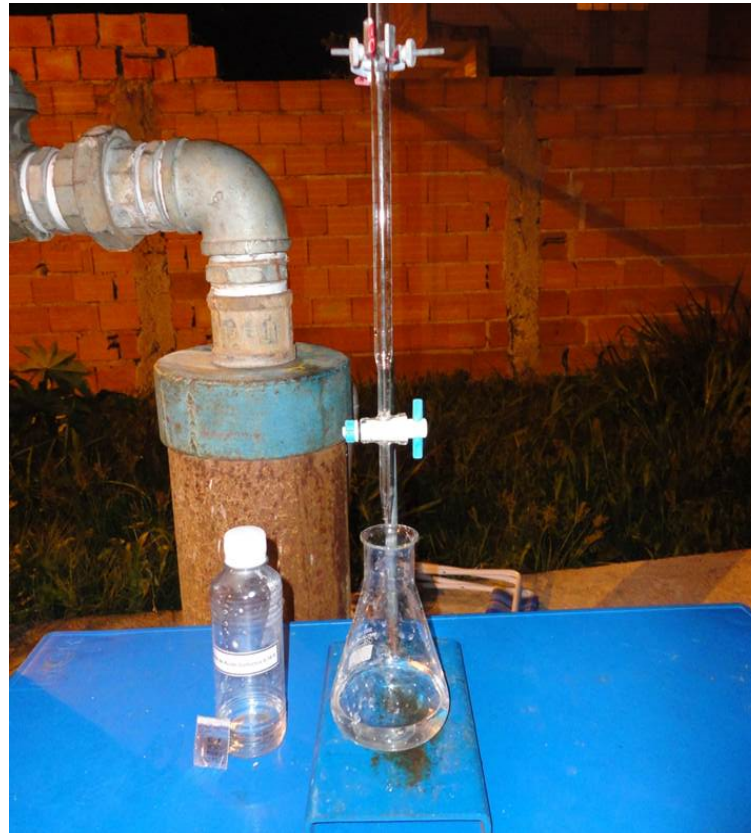
- ▶ **Etapa pós-teste** – momentos prévios ao final dos testes de bombeamento, os poços tiveram suas águas coletadas e enviadas para o laboratório. Os parâmetros analisados foram íons maiores e menores, e potabilidade. Para a análise de dióxido de carbono livre, foram adotados os procedimentos de titulação da amostra, em campo, de modo a determinar o seu valor de forma indireta.

Procedimento de titulação da amostra de água.

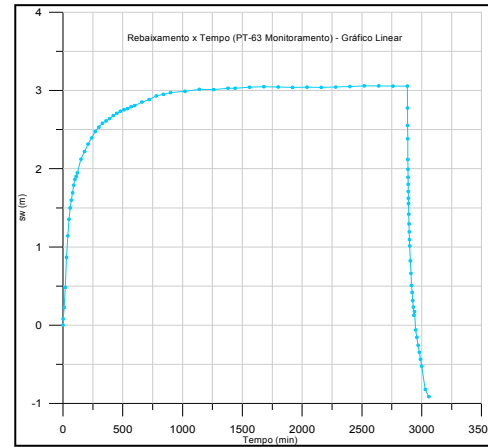
TESTES DE AQUÍFERO PT-63 Monitoramento

Determinação dos Valores de T e S, utilizando o método de Cooper-Jacob (PT-63)

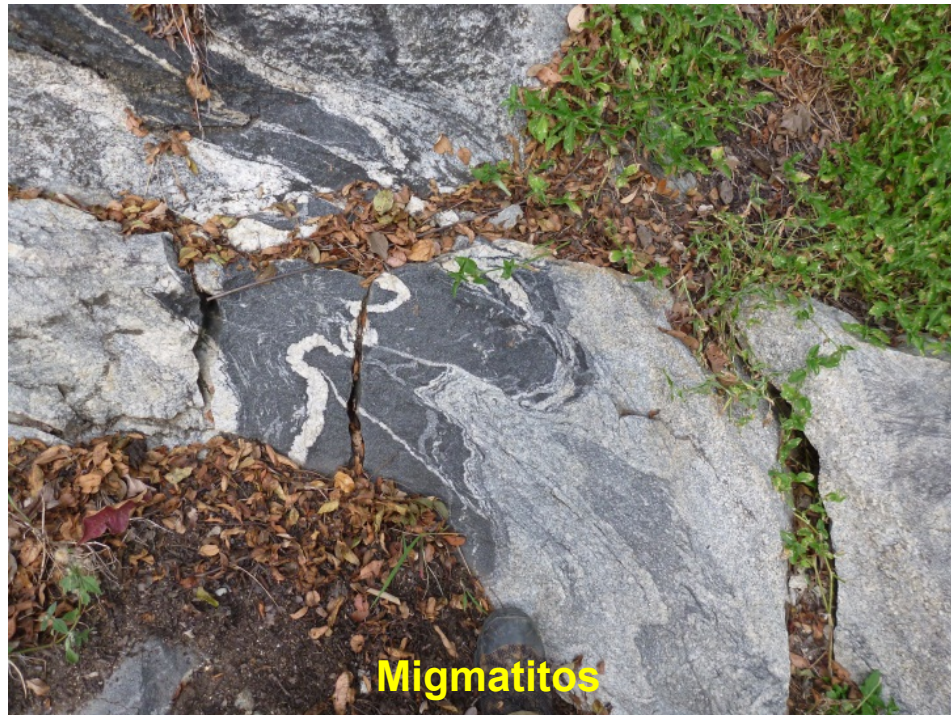
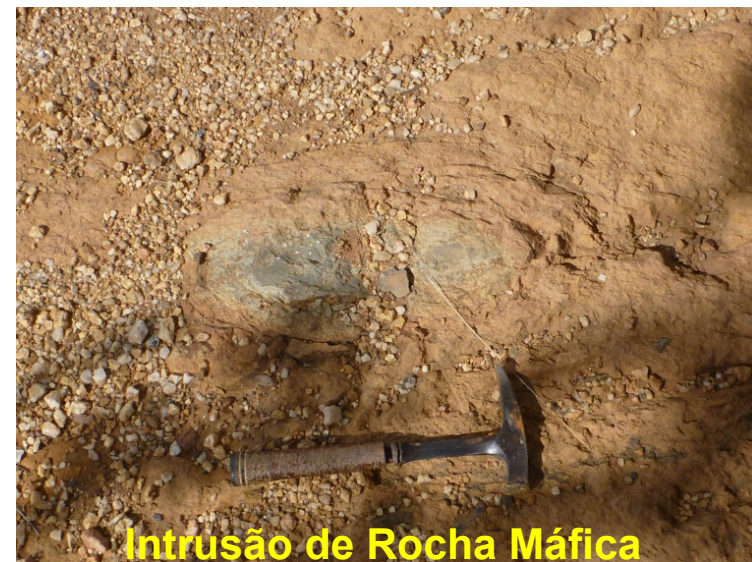
COMPLEXO BELO HORIZONTE

**Complexo Belo Horizonte:** granitos, gnaisses, milonitos e migmatitos, além de ocorrências locais por intrusões de rochas máficas (gabros, basaltos, diabásios e granodioritos).

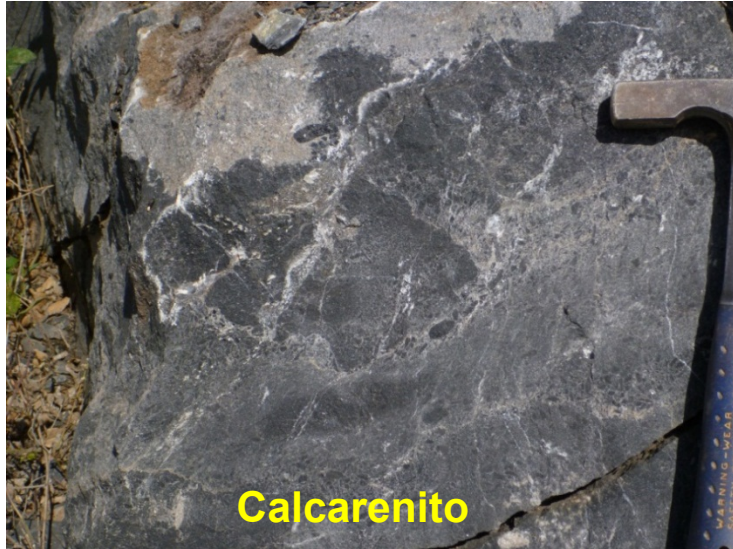
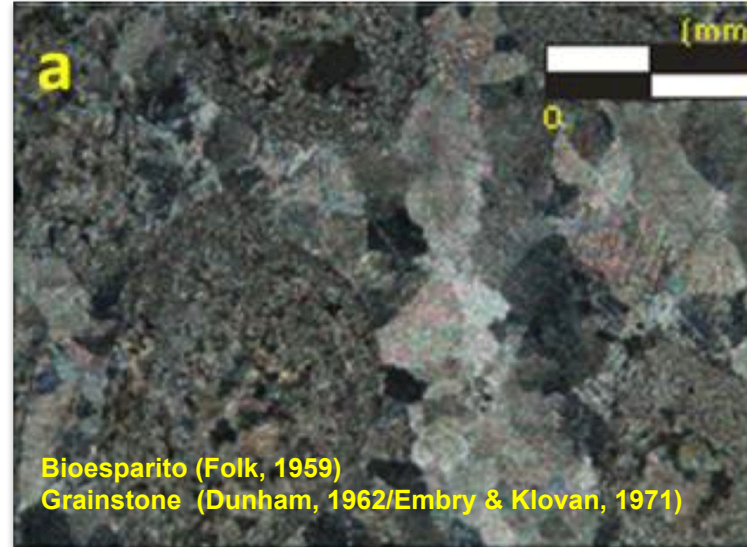
Membro Lagoa Santa: calcarenitos cinza escuro.

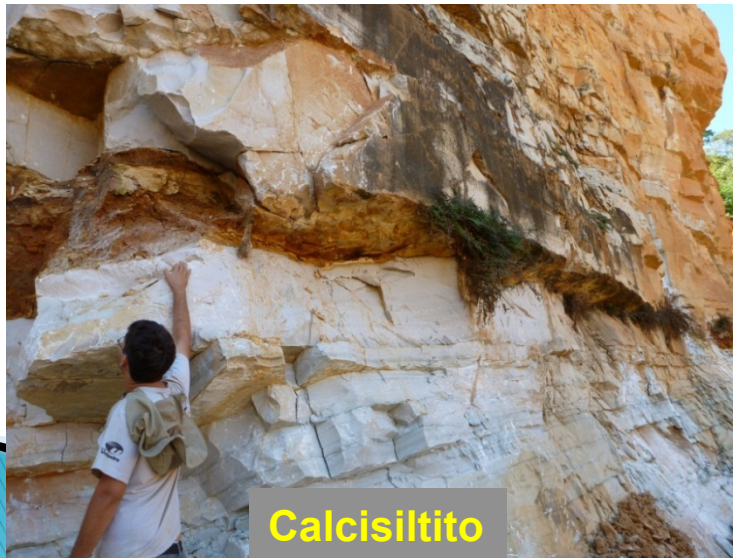
Membro Pedro Leopoldo: calcisiltitos cinza claro.

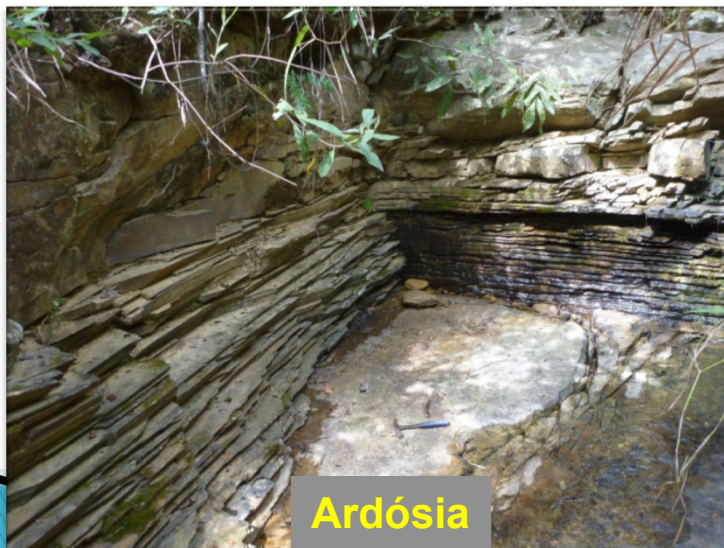
FORMAÇÃO SANTA HELENA

Formação Santa Helena: filito e ardósia, com veios de quartzo.
