Serviço Geológico do Brasil

**PROVÁVEL CONEXÃO HIDRÁULICA
ÁGUAS SUPERFICIAIS versus ÁGUAS
SUBTERRÂNEAS**

O caso do açude de Mirorós, Bahia

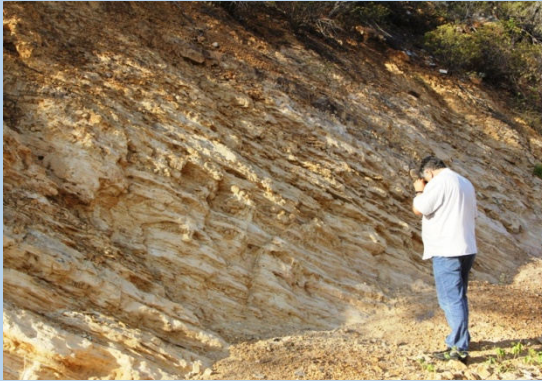
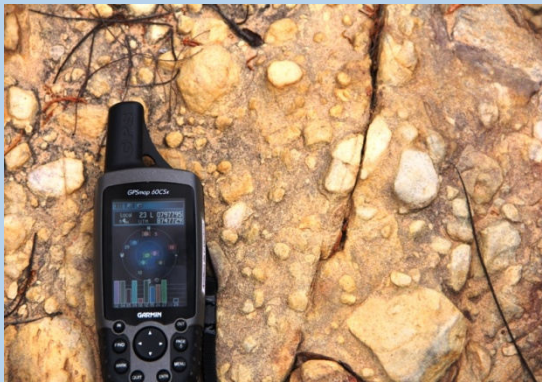
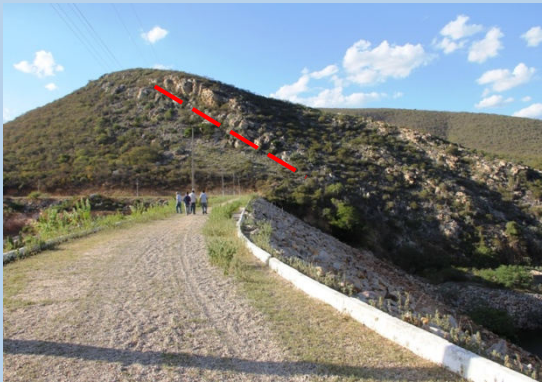
Escala horizontal ~ 1/100.000
S/ Escala vertical

- Q1ct** **Formação Caatinga:** Calcário branco e bege, calcrete e brecha calcífera.
- Np2sjc** **Formação Salitre - Unidade Jussara:** calcarenito e calcilitito cinza - escuro a pretos odorosos.
- M3N1mc** **Formação Morro do Chapéu:** Metaquartzarenito fino a médio, silicificado, bem selecionado com estratificações cruzadas sigmoidais de pequeno porte. Níveis de metarenito médio e granuloso.
- MPc** **Formação Caboclo:** Metaargelito e metassiltito laminados, metarenito argiloso fino.
- MPT** **Formação Tombador:** Metaquartzarenito fino a médio, silicificado, bem selecionado com estratificações cruzadas sigmoidais de pequeno porte. Níveis de metarenito médio e granuloso.

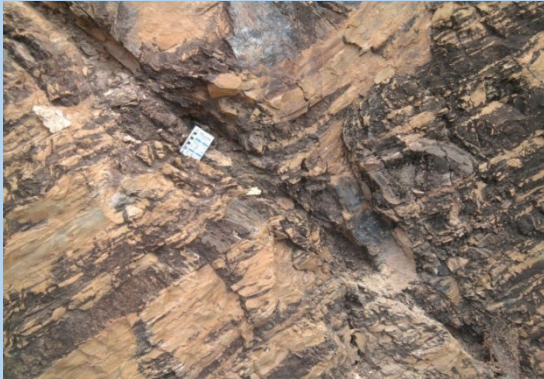
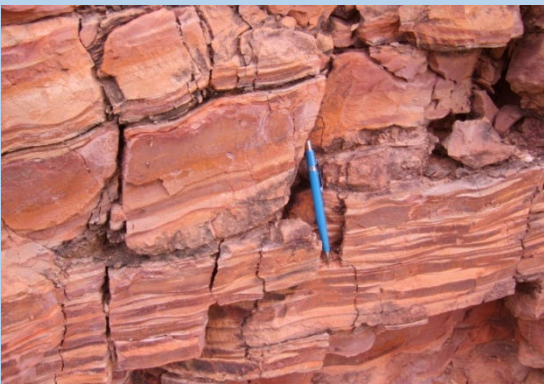
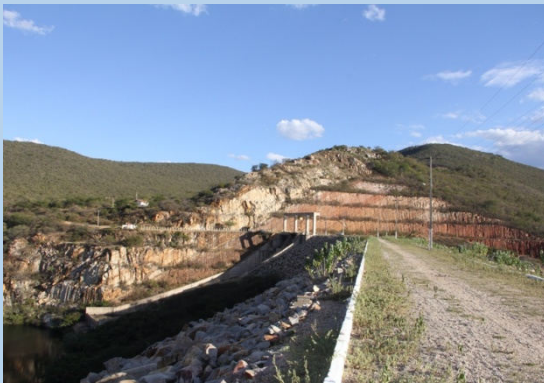
A barragem está assentada principalmente em metargilitos da Formação Caboclo, uma rocha de condutividade hidráulica muito baixa, com falhas e fraturas regionais seladas. Não foram observadas juntas de alívio, como ocorre na fácies metassilito, o que lhe **garante uma estanqueidade considerável.**

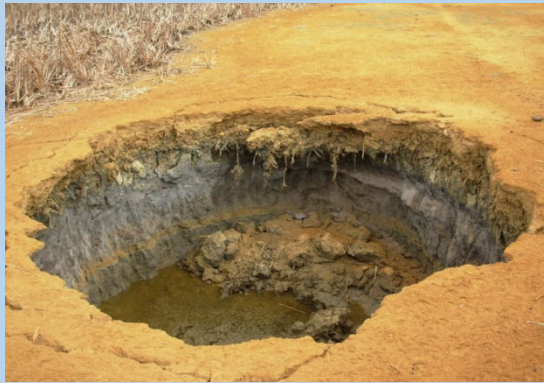
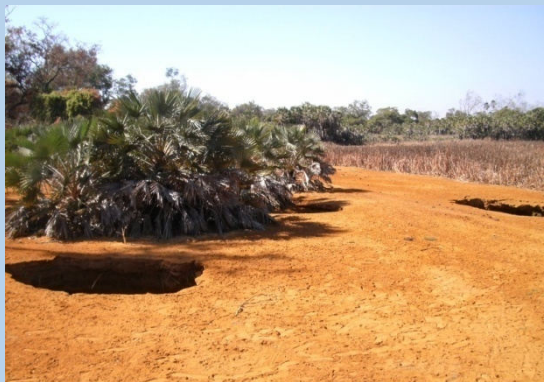
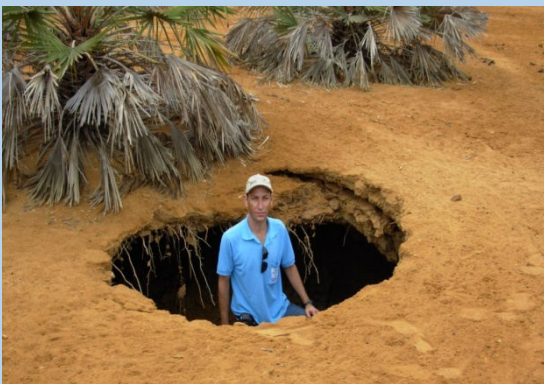
Esboço estrutural do provável controle da drenagem, recarga e carstificação do aquífero Salitre no DIPIM. O Rio Verde e seus afluentes pela margem direita, Riachos da Piedade e do Bandeira representam áreas importantes neste contexto. As áreas alagadas, atualmente secas, são sugestivas de feições cársticas. O esgotamento das áreas alagadas é um indício da falta de chuva associado a alta exploração de água subterrânea.

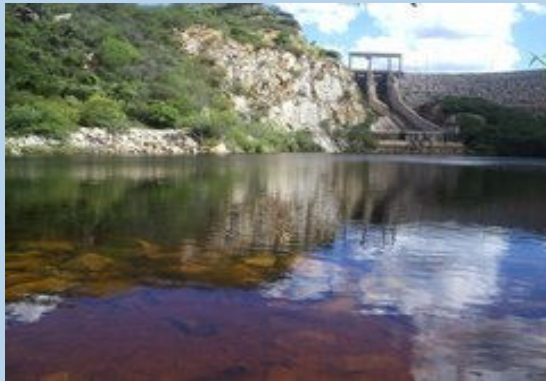
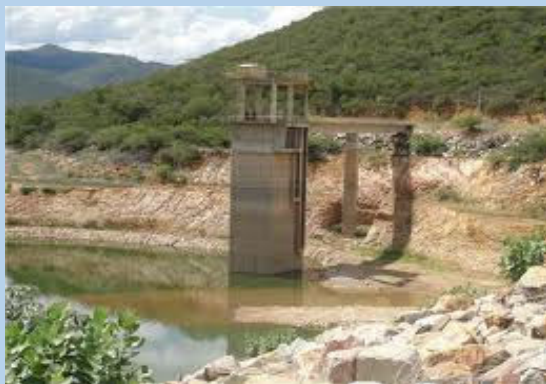
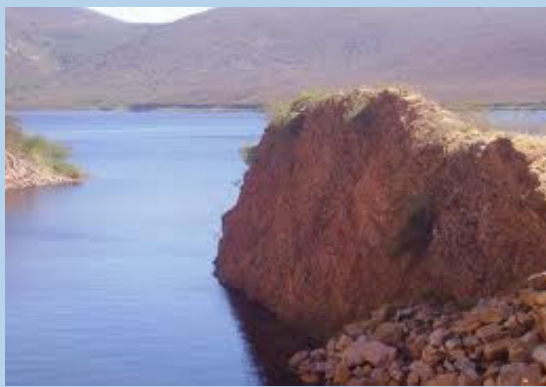
O ritmo acentuado da depleção do reservatório está associado a um desequilíbrio no balanço, com saídas bastante superiores às entradas, como observado na figura ao lado. Embora a demanda (saídas) venha diminuindo ao longo do tempo, passando de um patamar um pouco superior a 4 hm³/mês para um patamar inferior a 3 hm³/mês, o ritmo de exaustão do manancial continua acelerado.

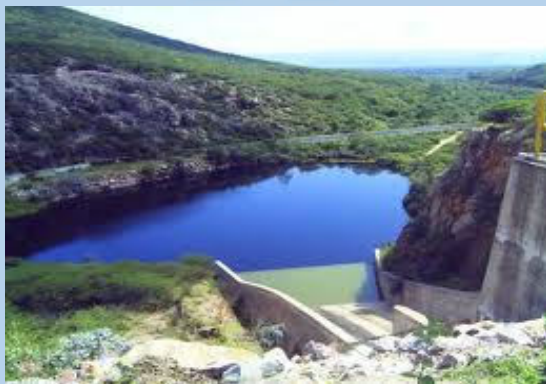
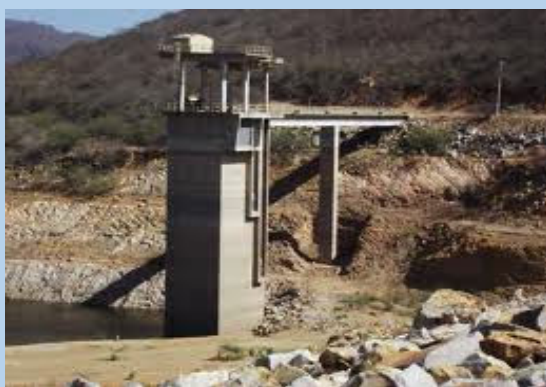
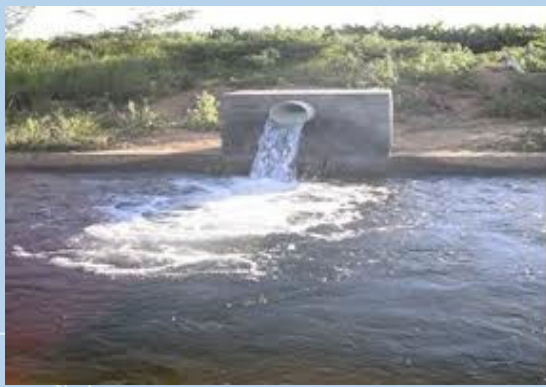
Analisando os volumes de entrada e saída acumulados ao longo do período (tabela), observa-se que a demanda acumulada foi sempre superior aos volumes acumulados, conforme ilustrado na figura. Essa situação gerou um déficit de 71,934 hm³.

Para atender às demandas utilizou-se o volume armazenado no reservatório gerando o seu deplecionamento. No final de janeiro/2008, o volume armazenado era de 85,98 hm³ e no final de fevereiro de 2012 o era 14,048 hm³. Uma diferença de 71,934 hm³. Portanto, as demandas apresentadas no balanço hídrico explicam o rebaixamento do nível de armazenamento do reservatório.

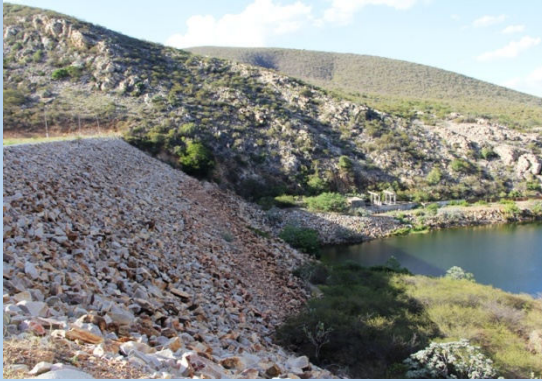
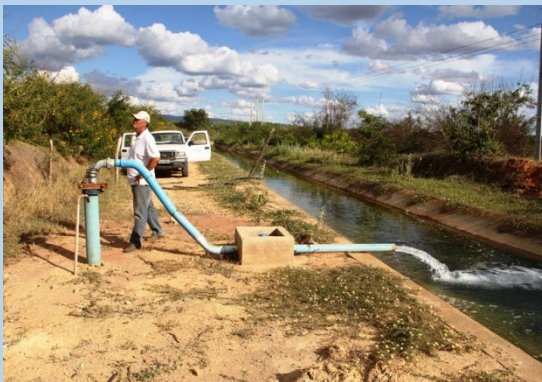
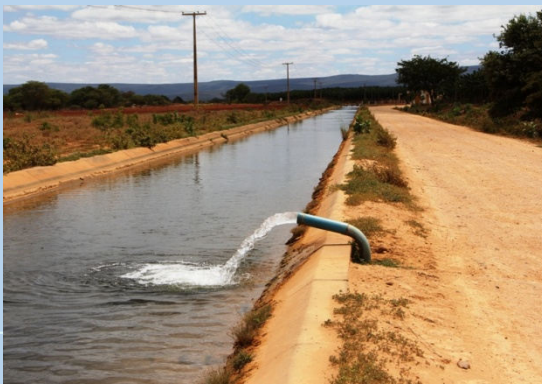
Uma análise visual do ritmo de depleção permite observar que entre 2009 e meados de 2011 ele foi constante, sofrendo uma visível atenuação a partir de agosto de 2011.

O aumento de produção de água subterrânea coincide com uma diminuição do ritmo de depleção. Sendo esta, mais uma evidência da **falta de conexão** entre o açude e as águas subterrâneas dos poços

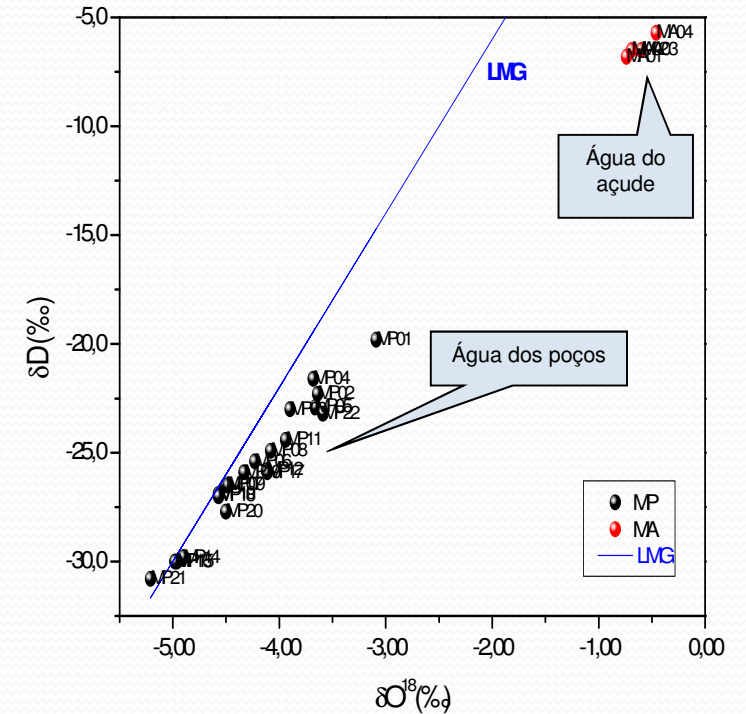
Análises Isotópicas (O^{18} e D)

As águas dos poços (MP) e a água do açude (MA) têm razões isotópicas D/H muito diferentes, **não havendo nenhum indício de uma conexão hidráulica.**

O resultado das análises isotópicas O^{18} (oxigênio-18) e D (deutério) **atestam em caráter definitivo** a ausência de conexão hidráulica entre o açude Mirorós e os poços à jusante. Estes mesmos resultados, indicam que a recarga da zona da Salinas é rápida e imediata, durante os períodos de precipitação, e que na zona do canal, principalmente em direção ao povoado de Mirorós, a recarga é mais lenta e associada à drenagem superficial.

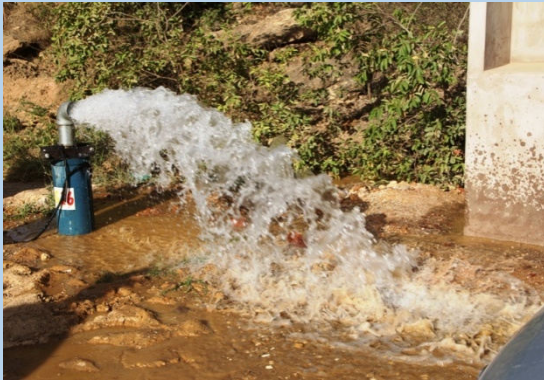
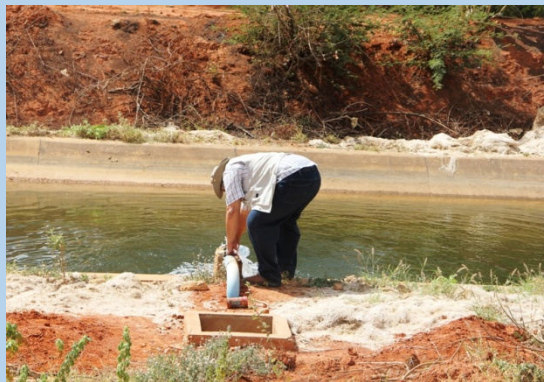
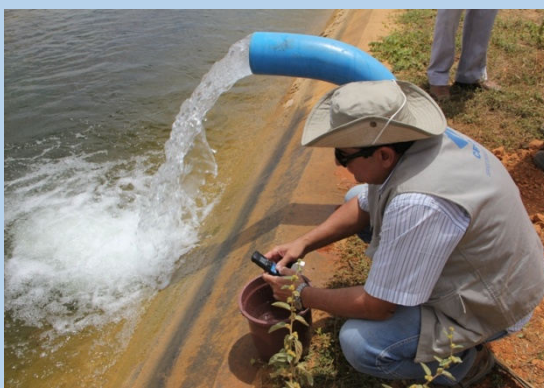
A associação entre a condutividade elétrica (CE), δO^{18} e δD , permite agrupar águas com as mesmas características e, portanto, possibilita a separação de águas com origens diferentes.

Nas figuras, ao lado, pode-se ver claramente que a água dos calcários, a água do poço que capta quartzito e a água do açude Mirorós são independentes entre si.

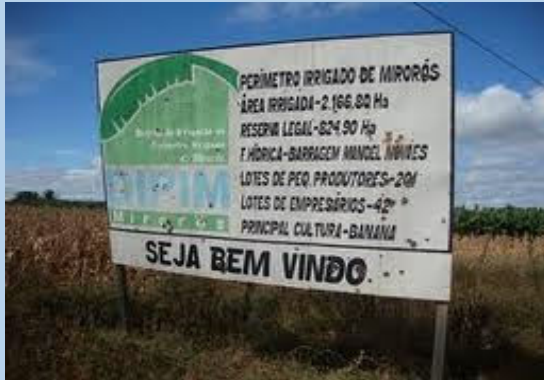
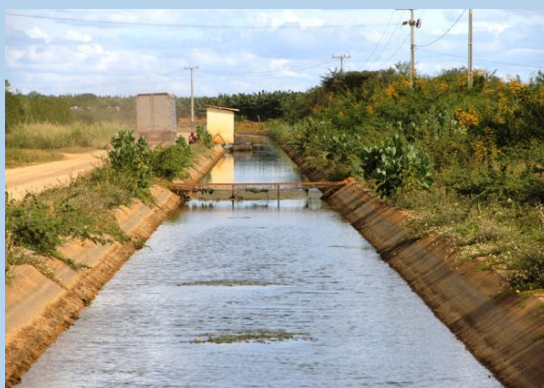
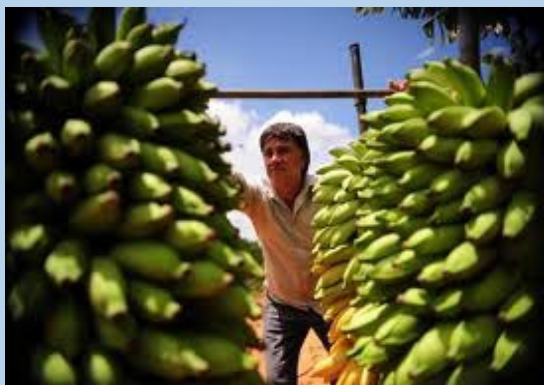
Conclusões

A área de inundação do açude Mirorós está assentada sobre a fácies metargilito da Formação Caboclo, o que lhe confere um significativo grau de estanqueidade;

Nestes metargilitos não foram identificadas estruturas (falhas, fraturas, juntas etc.) abertas, que possam proporcionar perda significativa de água. Fraturas de alívio foram identificadas na fácies metassiltito (superior aos metargilitos) da Formação Caboclo, acima da cota 519 metros. Entretanto, além destas fraturas não terem expressão regional (apresentam pouca penetração), a cota atual do açude está em 499 metros, 20 metros abaixo;

O aquífero captado à jusante do açude é representado pelos calcários do Membro Jussara da Formação Salitre, associados à cobertura representada pelos carbonatos da Formação Caatinga. Estes calcários estão espremidos numa estreita faixa (entre 8 e 10 km de largura) entre os quartzitos da Formação Morro do Chapéu. Portanto, pode-se considerar como um aquífero restrito em termos de área;

A drenagem local e, conseqüentemente, os processos de carstificação e recarga são controlados por um sistema regional de fraturas N-NE e por falhamentos NW;

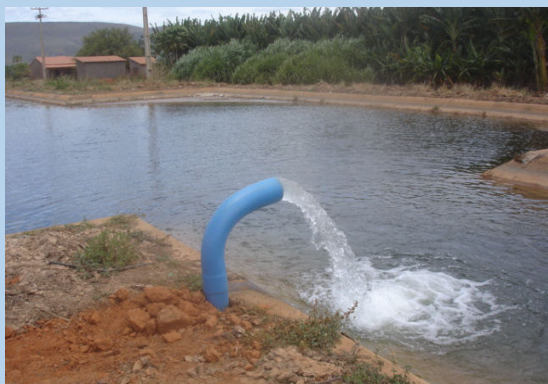
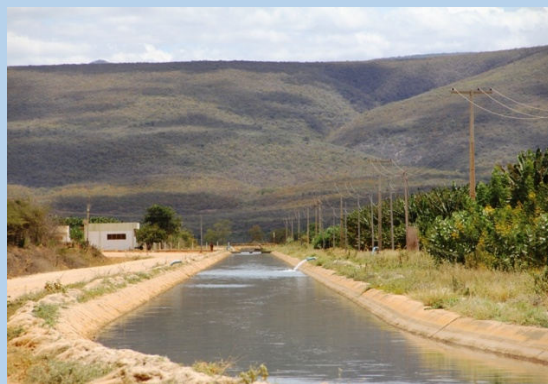
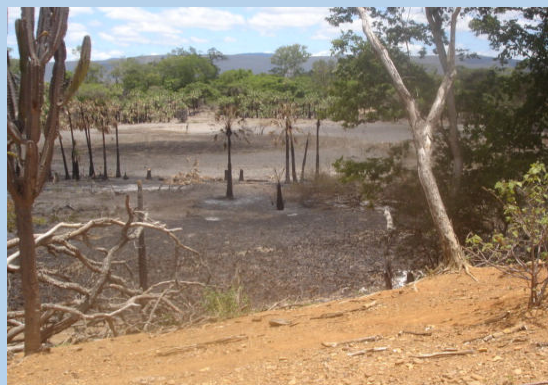
Conclusões

A análise do balanço hídrico do açude Mirorós indica que desde 2008 ele vem sendo operado em ritmo de exaustão. O seu esgotamento está associado apenas ao fato das demandas (saídas) serem maiores que as entradas. O início do bombeamento dos poços coincide com uma desaceleração do ritmo de exaustão do açude, fato que contrapõe totalmente a hipótese de uma conexão hidráulica poços/açude;
